AKROPOLİS’de ONARIM YÖNTEMLERİ

Eylül-2011

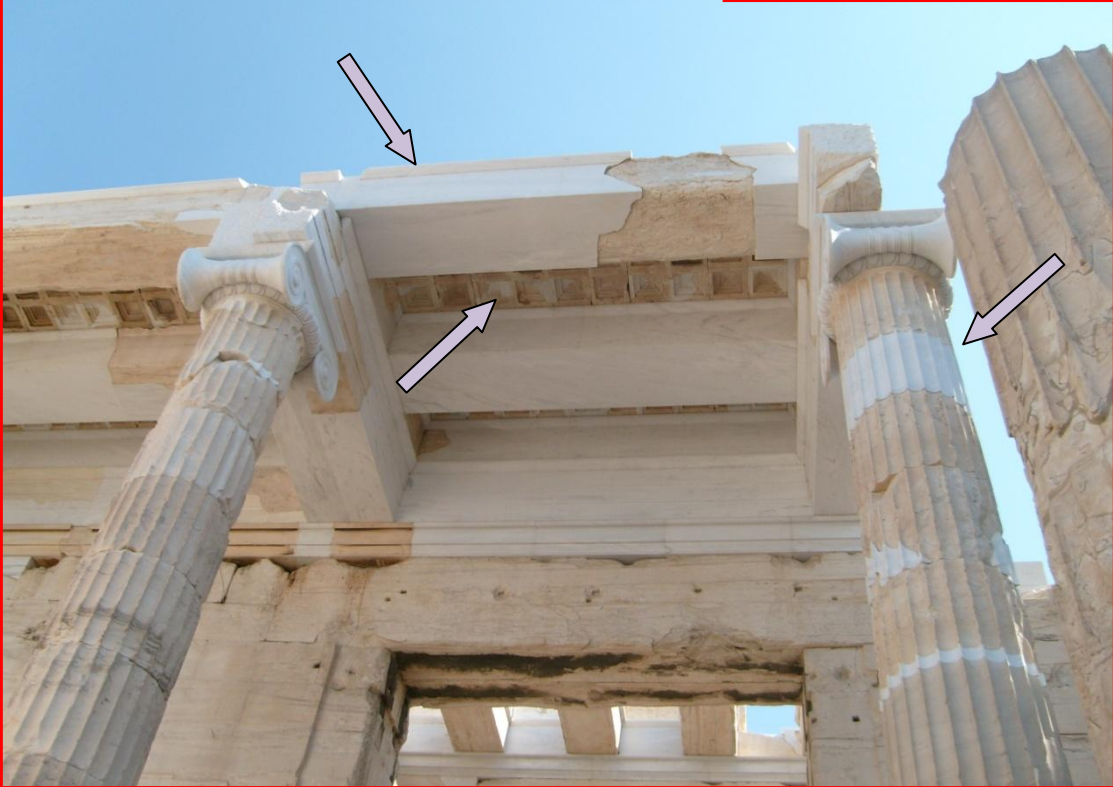
Fotoğraf 3 – Propyla Kapı Üstü (sütun, giriş ve döşeme tamamlamaları)

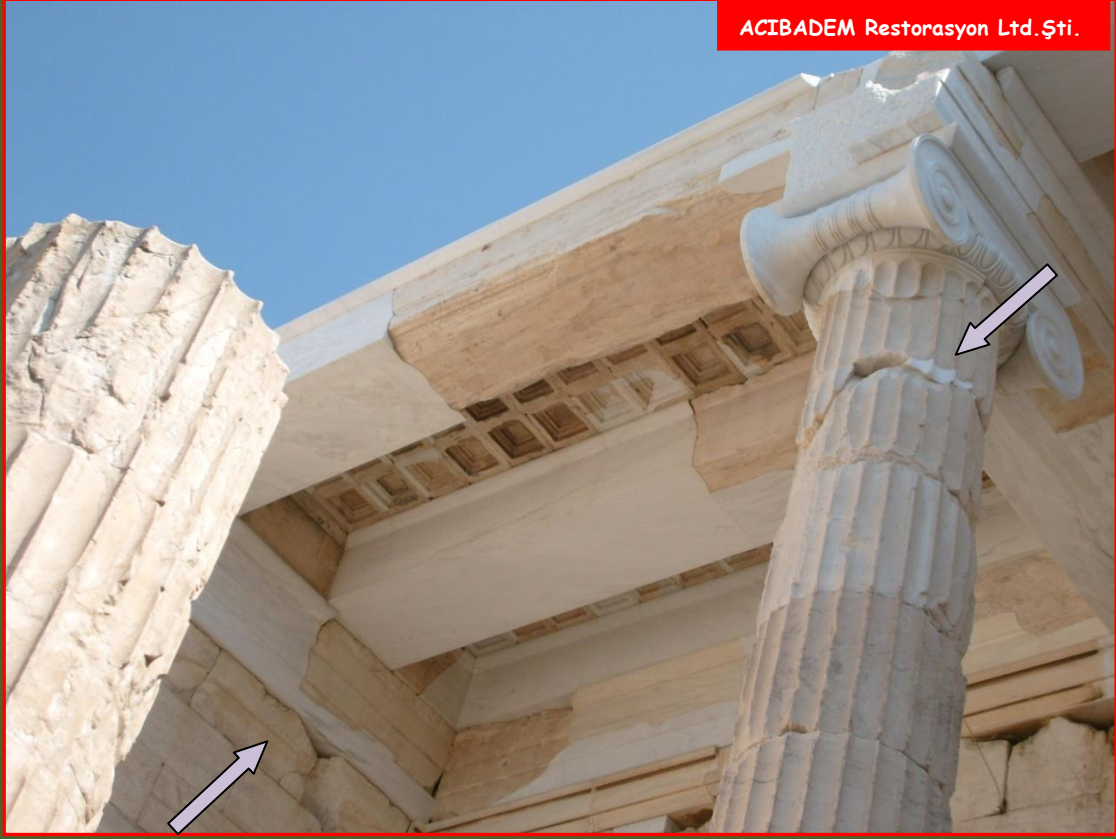
Fotoğraf 4 – Propyla Kapı Üstü (sütun ve kiriş tamamlamaları)

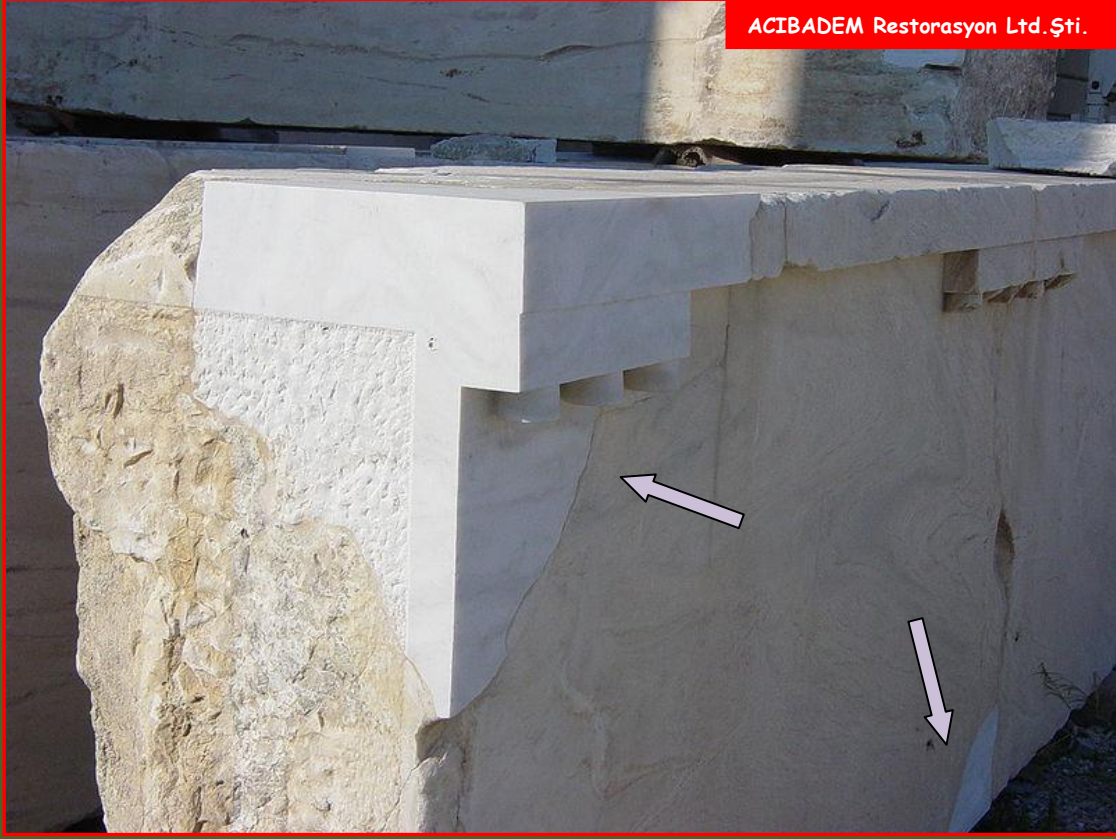
Fotoğraf 6 – Hassas Kesim ile Taş Tamamlama

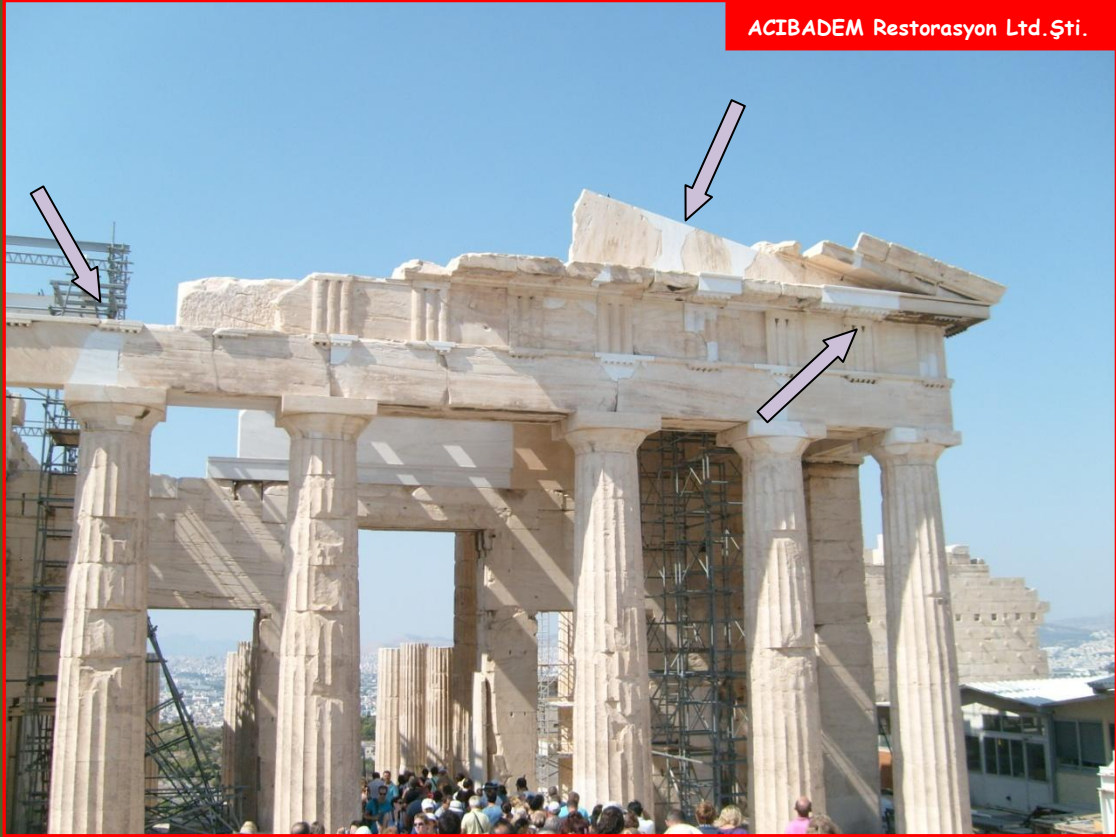
Fotoğraf 7 – Propyla Kapı Üstü (kiriş, saçak, çatı tamamlamaları)

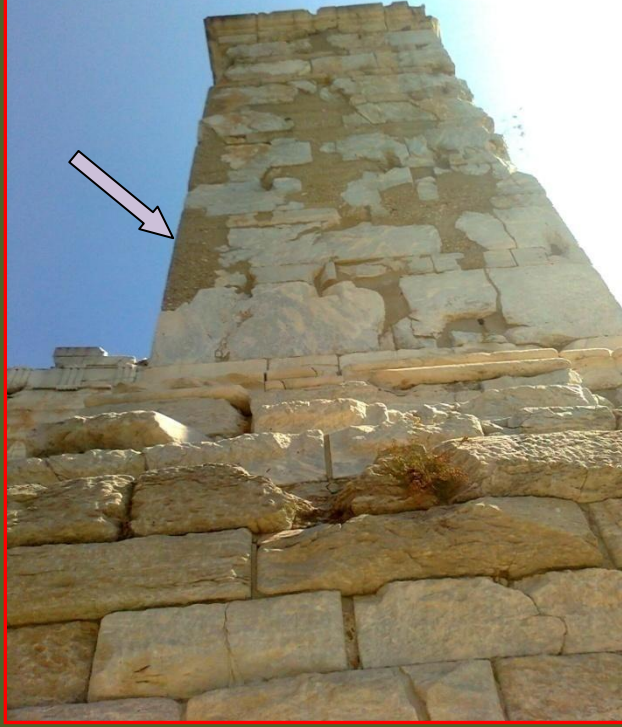
Fotoğraf 8 – Kuzey-Batı Kapı Kulesi (Beton-Harç ile tamir)

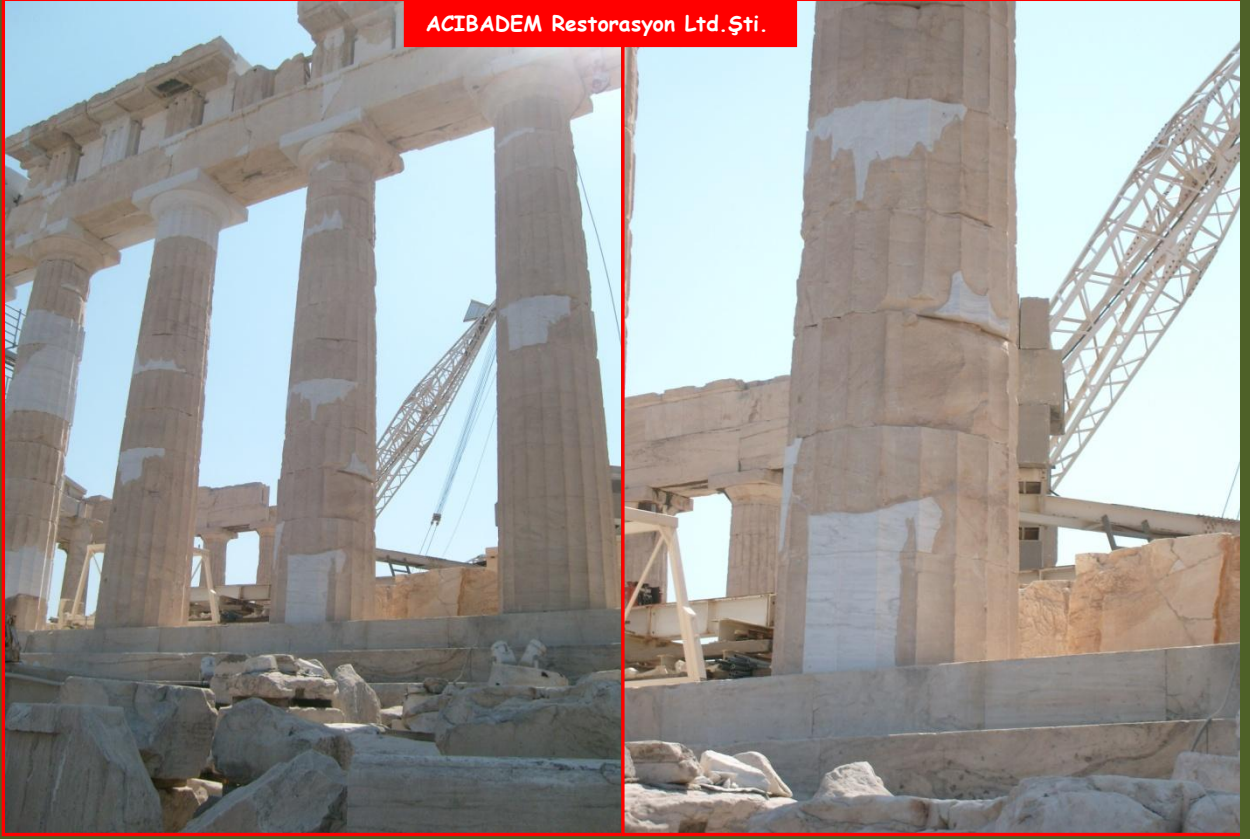
Fotoğraf 10 – Parthenon Sütunlarında Tamamlama

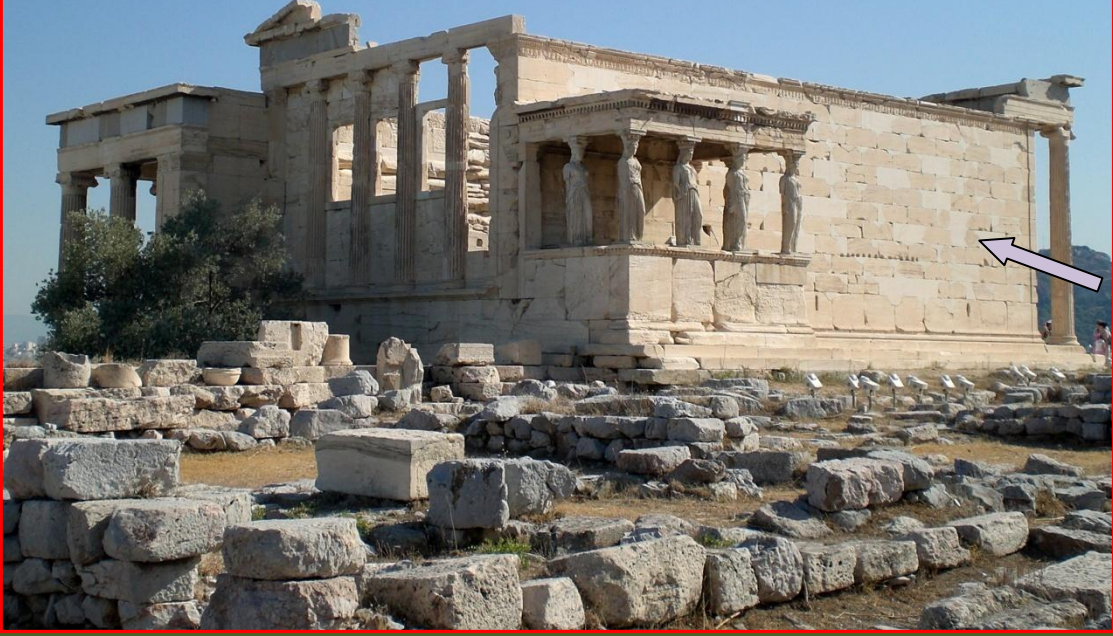
Fotoğraf 12 – Erechtheum Güney Cephede Taş Yenilemeleri (Bakış Yönü: Kuzey-Doğu)

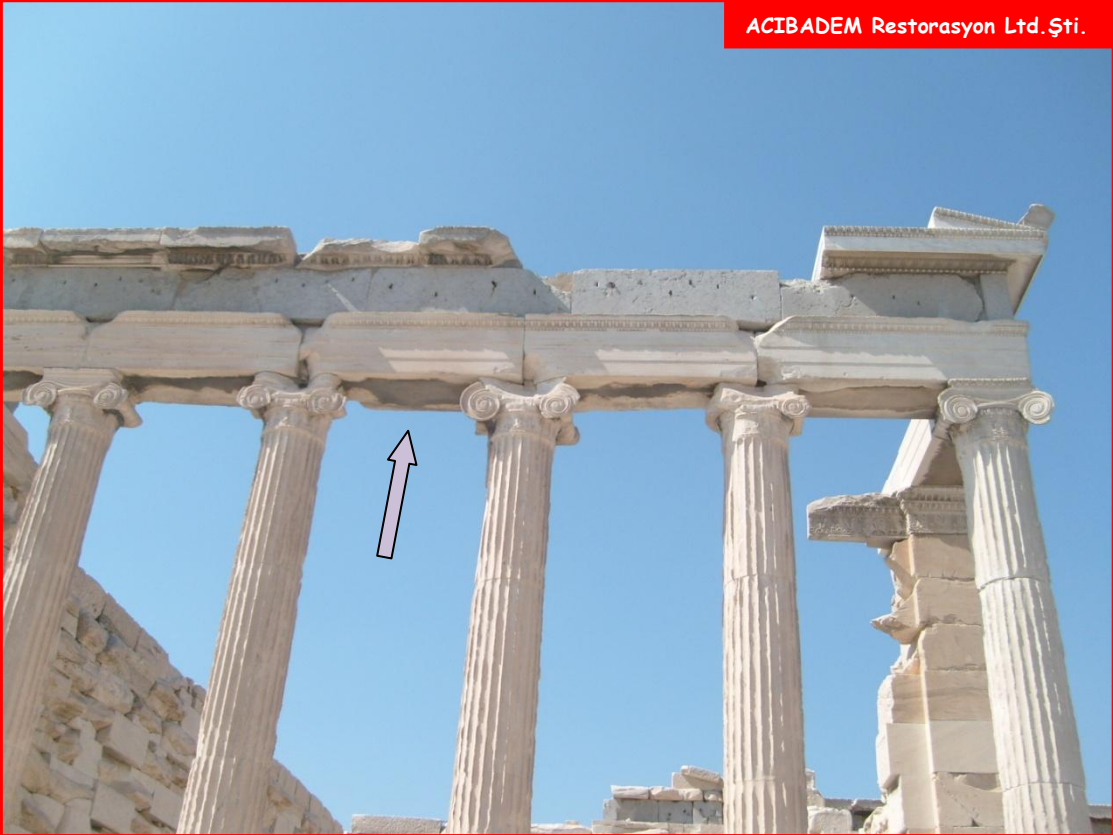
Fotoğraf 13 – Erechtheum Doğu Cephesinde Kirişlerde Eğilme Dayanımı Arttırma Amaçlı Tamirler

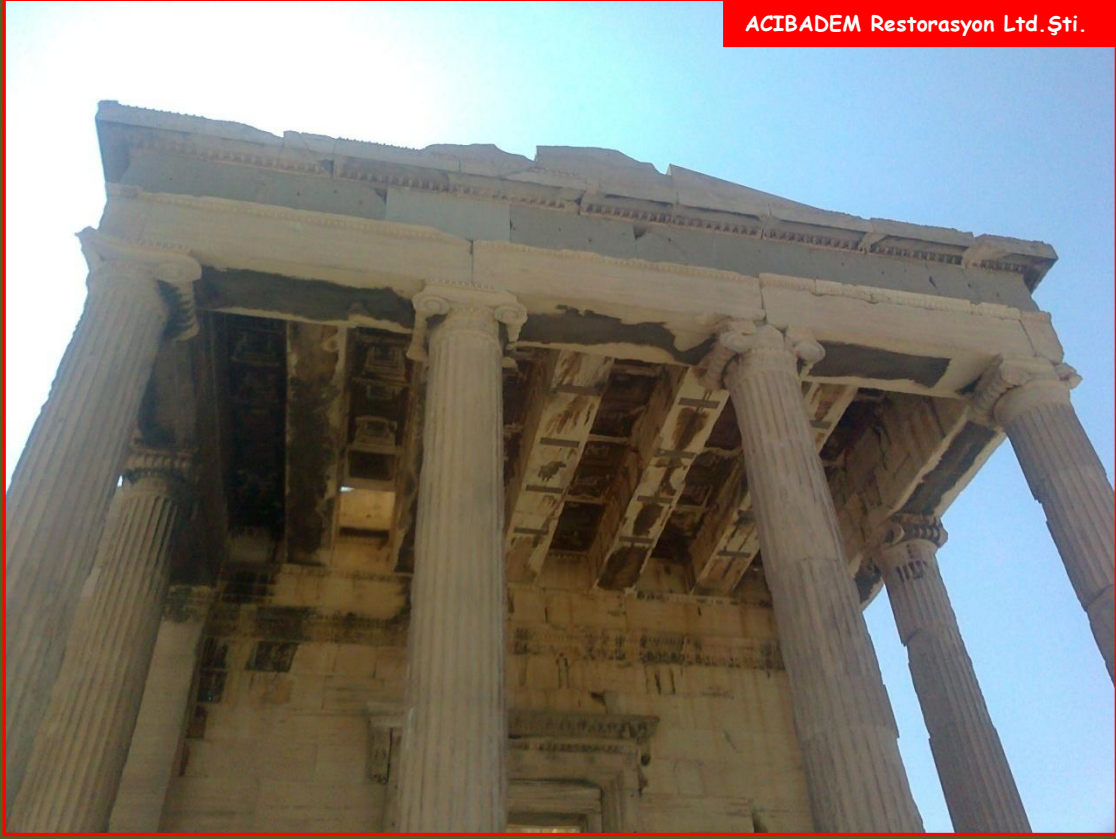
Fotoğraf 14 – Erechtheum Kuzey Cephesinde Kirişlerde Eğilme Dayanımı Arttırma Amaçlı Tamirler-A

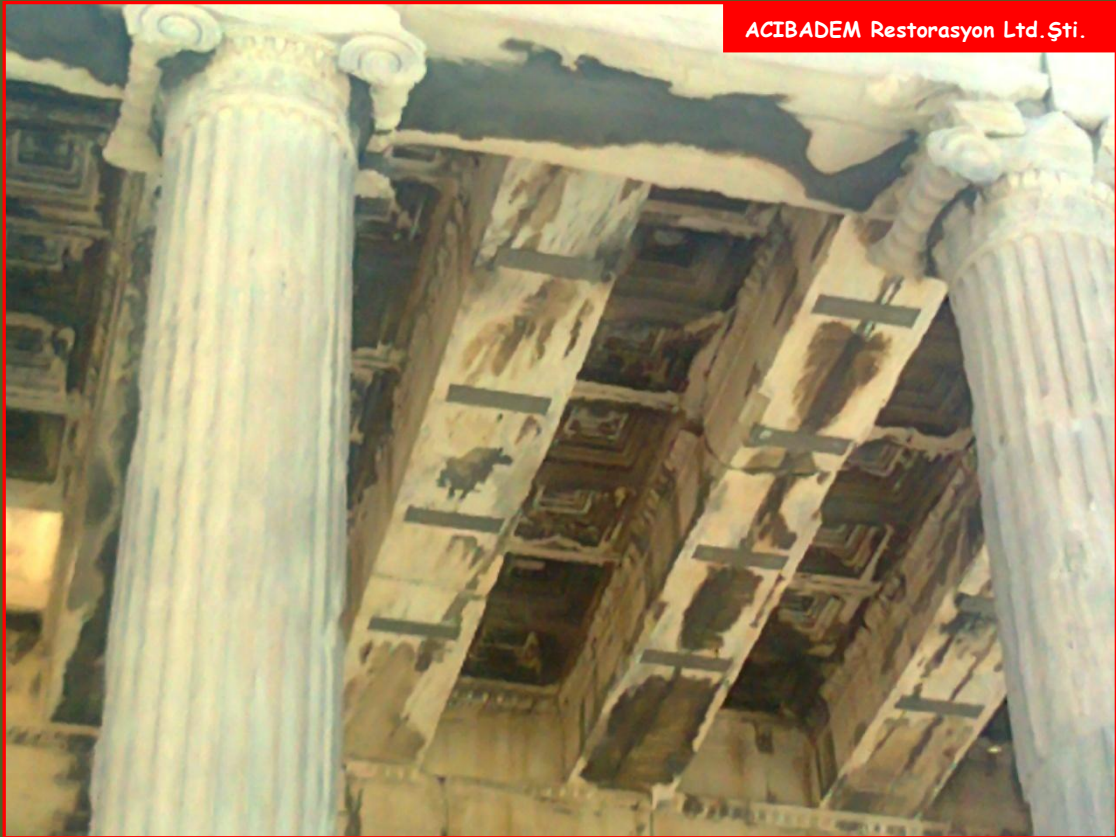
Fotoğraf 15 – Erechtheum Kuzey Cephesinde Kirişlerde Eğilme Dayanımı Arttırma Amaçlı Tamirler-B
